枞阳县汇金广场“4·12”高处坠落 事故调查报告

2022年4月12日8时20分左右，枞阳县汇金广场农贸市场内发生一起1人死亡及1人受伤的高处坠落事故。

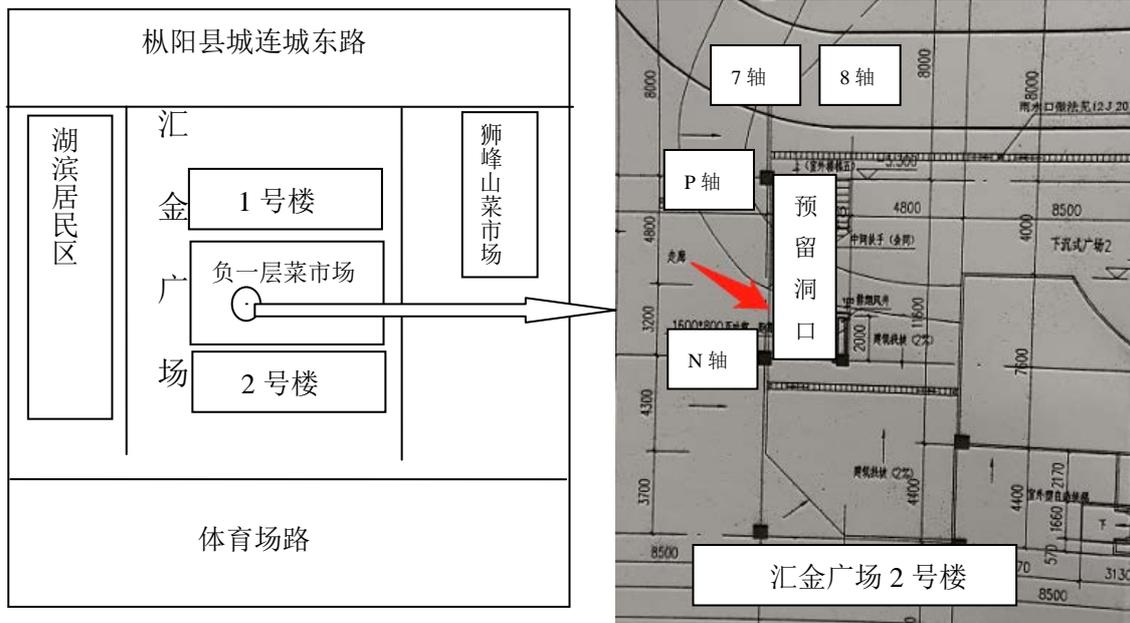
事故发生地点位于枞阳县汇金广场 2#楼负一层农贸市场南侧楼梯道下方封闭区域（N/P 交 7/8 轴）。

详见下列示意图。

2014年5月23日，负一层楼面的钢筋绑扎进行了隐蔽工程验收，建设单位、施工单位及监理单位等有关负责人在《隐蔽工程验收记录表》上签字，工序验收表为“合格”。施工期间，监理单位未提出异议。负一层变更设计图上的五处预留洞口实际完成了两处（N/P交7/8轴及N/P交12/13轴，每个洞口长约6米，宽3.5米）。

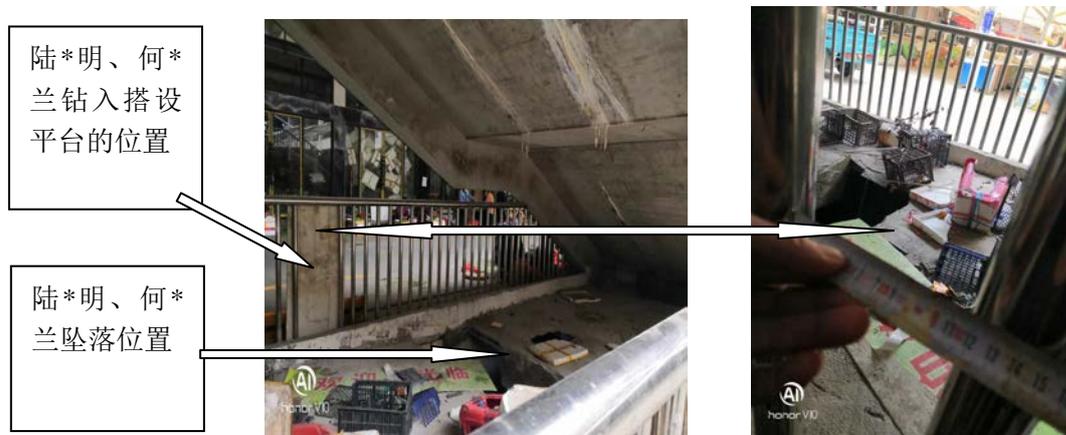
坠落处平面示意图如下：

2021年10月20日前后，汇富物业公司实际控制人钱*恒考虑预留洞口处有杂物掉落至负二层影响安全，在没有设计图纸的情况下，便委托个体户方某某采用天棚吊顶方式（简易轻钢方管龙骨+轻质石棉水泥板面层）对预留洞口进行了封闭，并在面层上涂抹约10毫米厚水泥砂浆，外观上与水泥地面类似，未涂抹警戒色，周边没有设置警示标志。

2022年4月8日，汇富物业公司发现西侧不锈钢防护栏杆连续两根立柱损坏丢失，形成了高约110厘米、宽40厘米的方形孔洞，直至2022年4月12日事故发生时，损坏的不锈钢防护栏杆立柱仍未修复。

4月12日8时20分左右，陆*明发现楼梯道下方的封闭区域平台上堆放了一些塑料小箩筐，钻过防护栏杆损坏处孔洞，进入封闭区域平台。在取塑料小箩筐过程中，由于平台不能承受其体重突然碎裂，陆*明从平台碎裂处坠落至负二层地面受伤（高度5.1米）。何*兰发现陆*明坠落后，随即也钻过防护栏杆损坏处孔洞，进入封闭区域平台查看，不慎坠落至负二层地面受伤。
